Sviluppo ortodontico del sito  
implantare in un difetto ossea  
di 12 mm a una parete

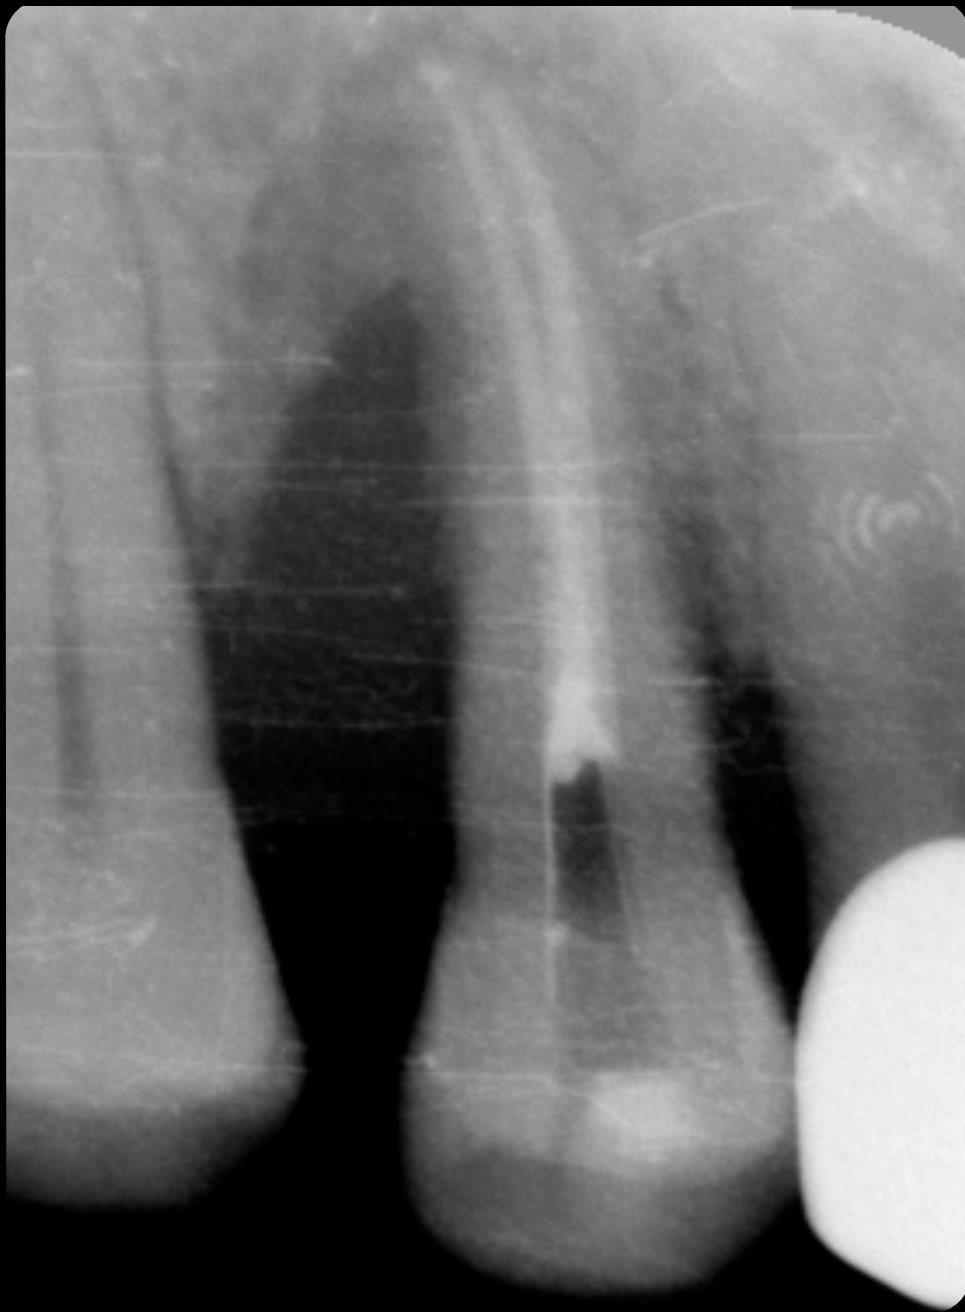
1.4 CON LESIONE PARODONTALE GRAVE

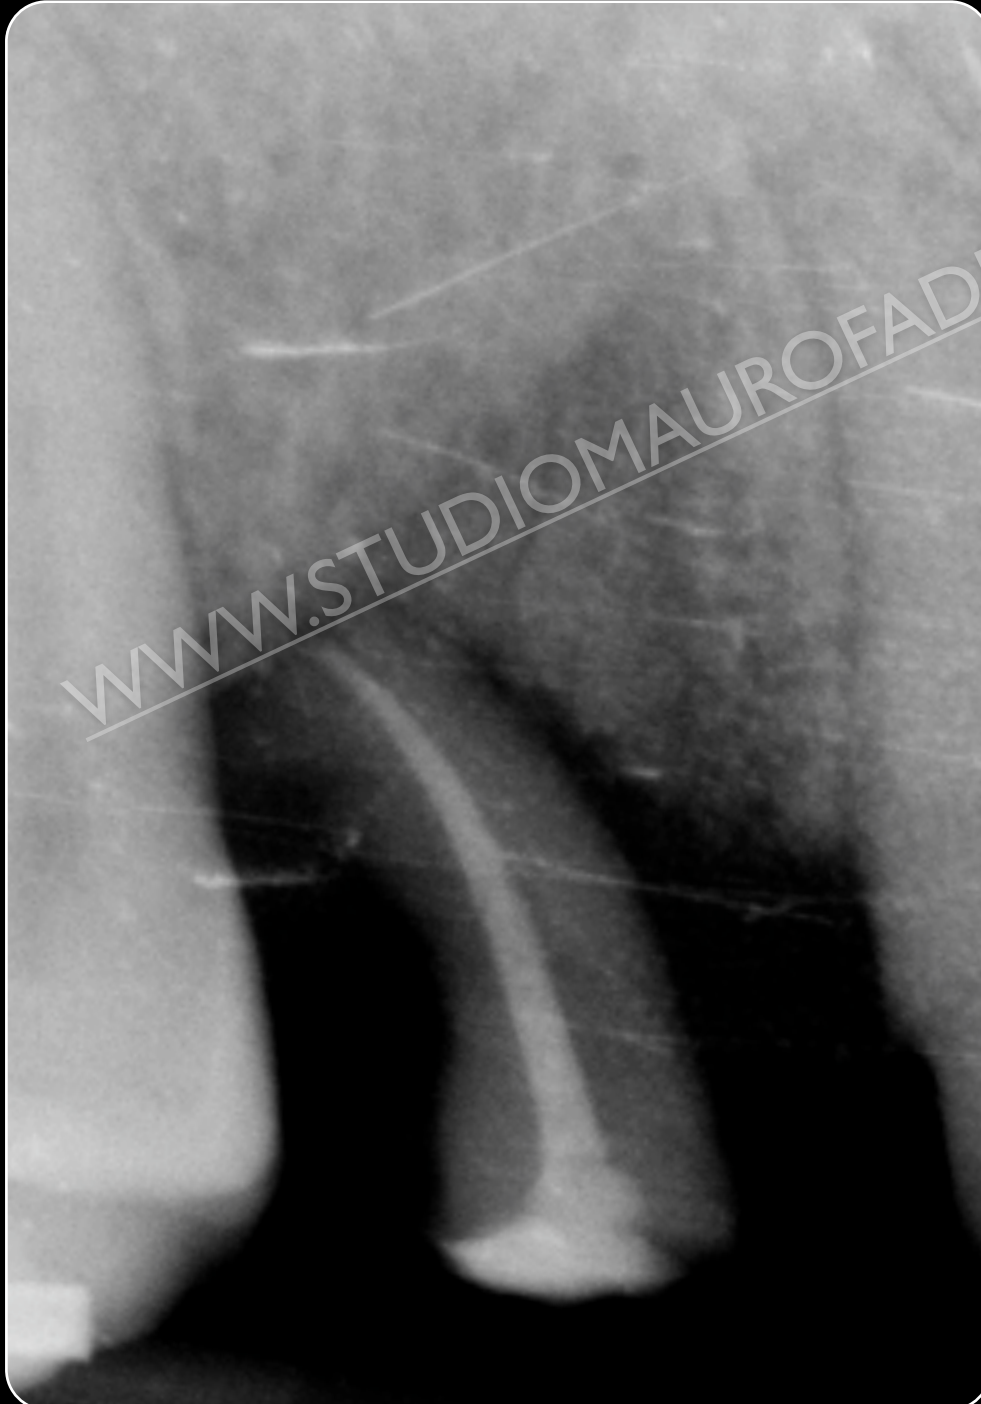
STABILIZZAZIONE DEL PREMOLARE DOPO ESTRUSIONE ORTODONTICA
